## FABBRICATO EX. CENTRALE TELECOM

(Via Martiri Libertà n. 14)

# “RELAZIONE E PERIZIA DI STIMA”

FABBRICATO DI PROPRIETA' COMUNALE IN VIA MARTIRI LIBERTA' N. 14

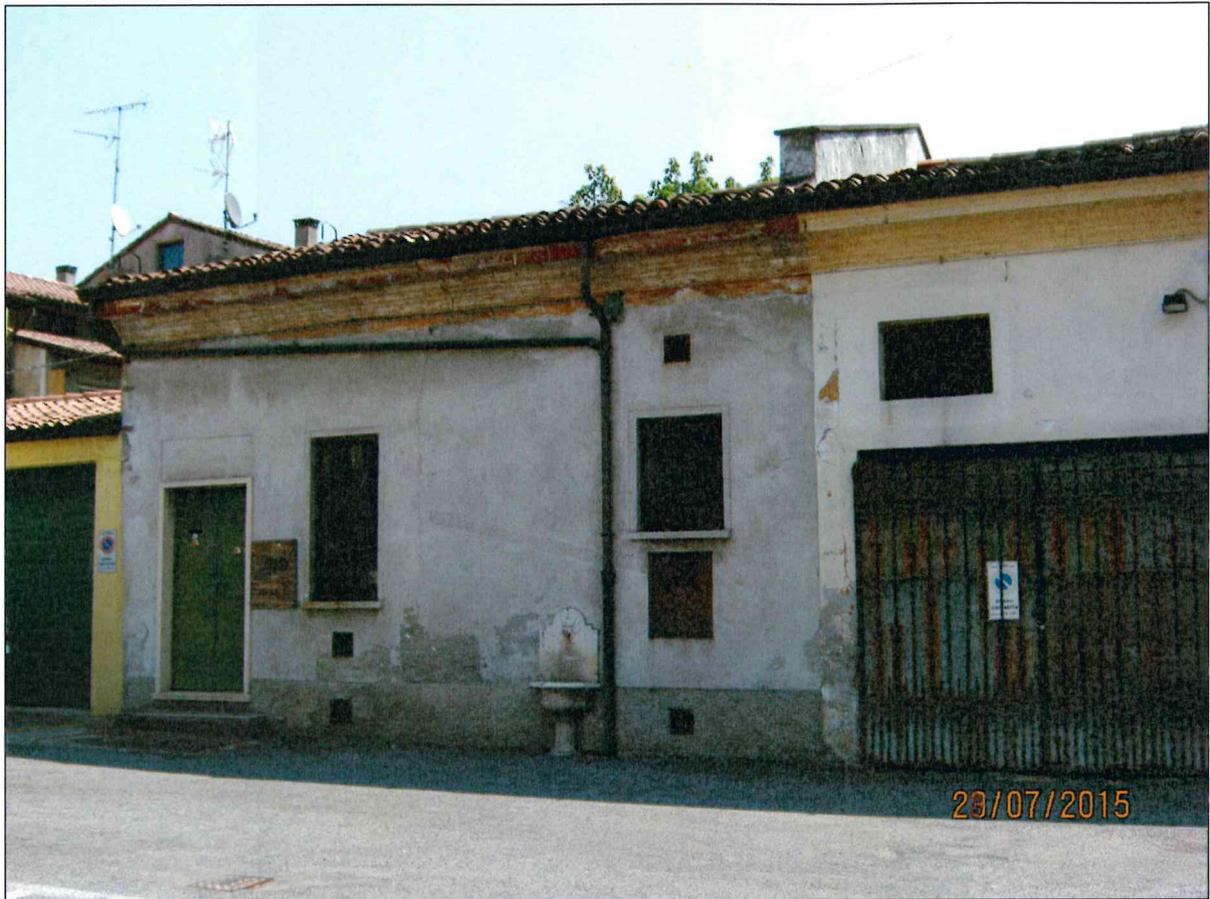
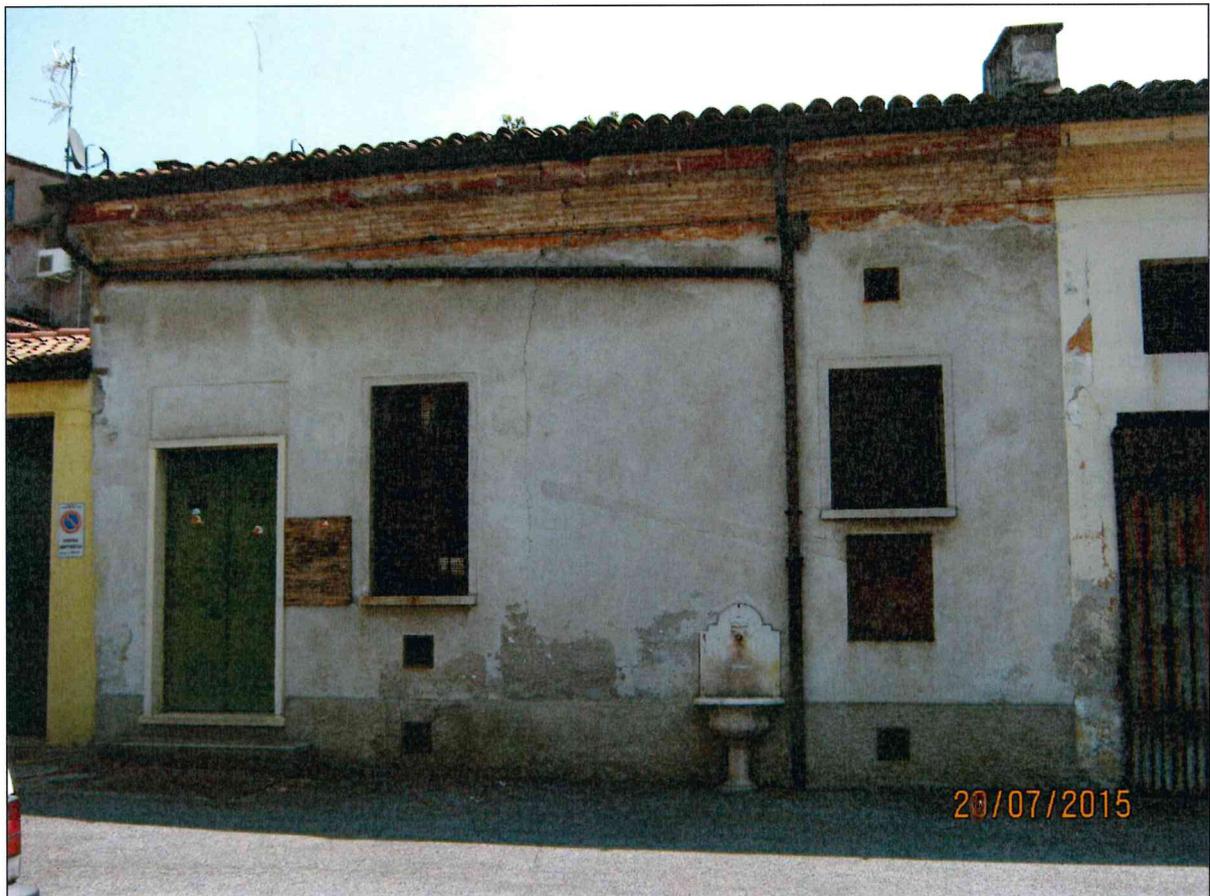
La struttura portante verticale è costituita da muratura in mattoni pieni di vario spessore mentre quella orizzontale con solai in laterocemento. Il tetto si presenta con orditura in legno costituita da travi portanti, travetti ed assito superiore con manto di copertura in coppi il tutto in cattivo stato di conservazione visto il parziale cedimento dei travetti portanti.

La finitura interna ed esterna del fabbricato è ad intonaco di cui parte tinteggiato, con pavimentazione in mattonelle in cls., muri divisorii realizzati in laterizio e serramenti interni ed esterni in cattivo stato di conservazione.

Particolari interni stato di conservazione

Il fabbricato è privo di impianto idrico e di riscaldamento ma dotato di impianto elettrico non autonomo con punti luce e prese di corrente in cattivo stato di conservazione. L'impianto elettrico dovrà comunque essere revisionato e reso autonomo rispetto al resto del complesso immobiliare di proprietà comunale.

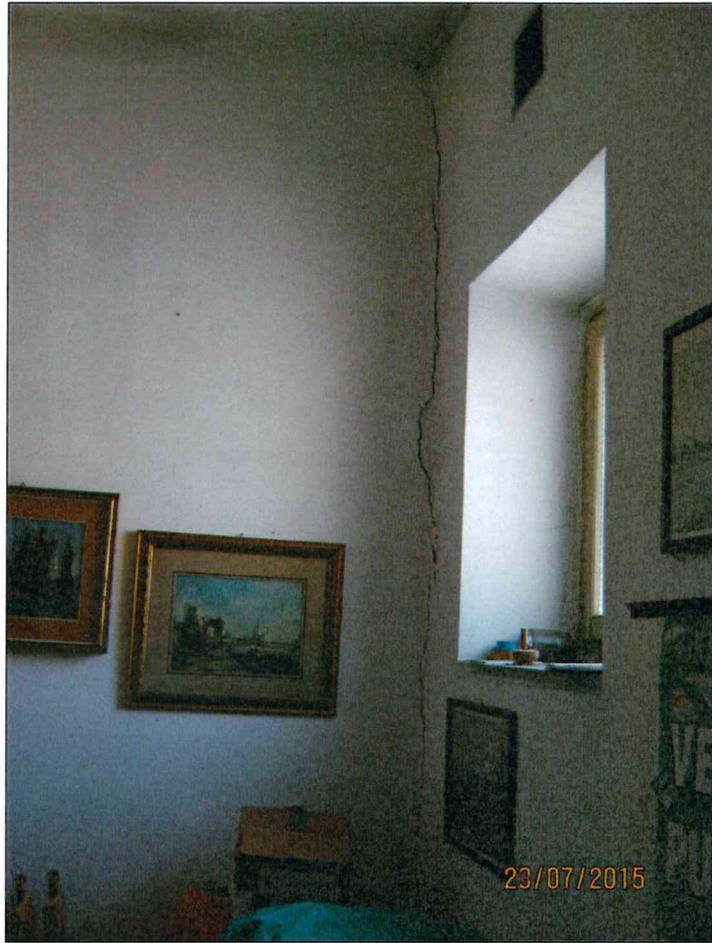
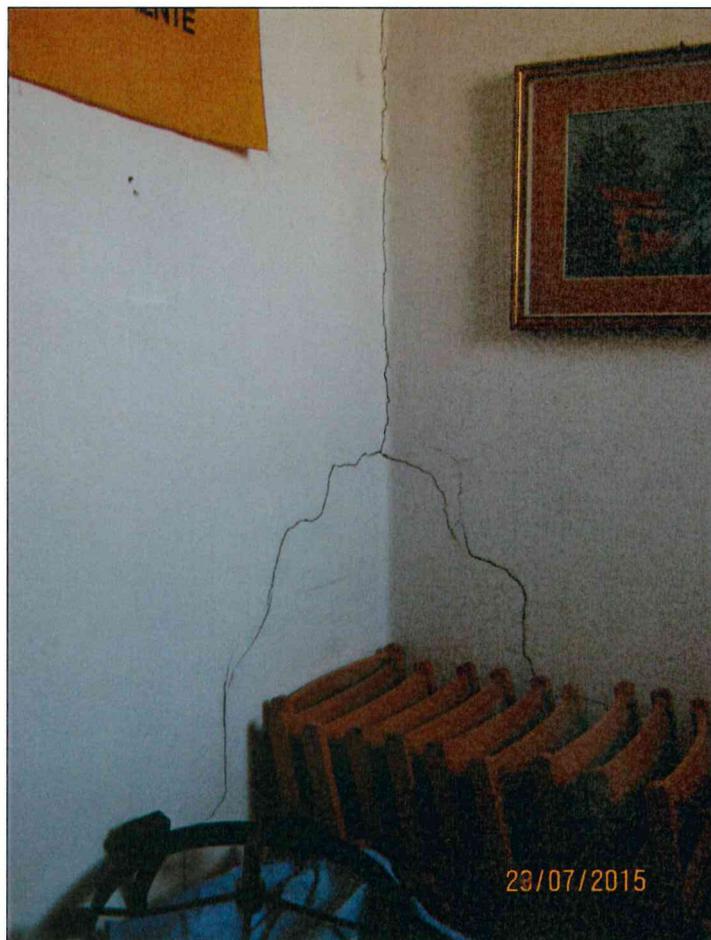
Vista interna dei locali

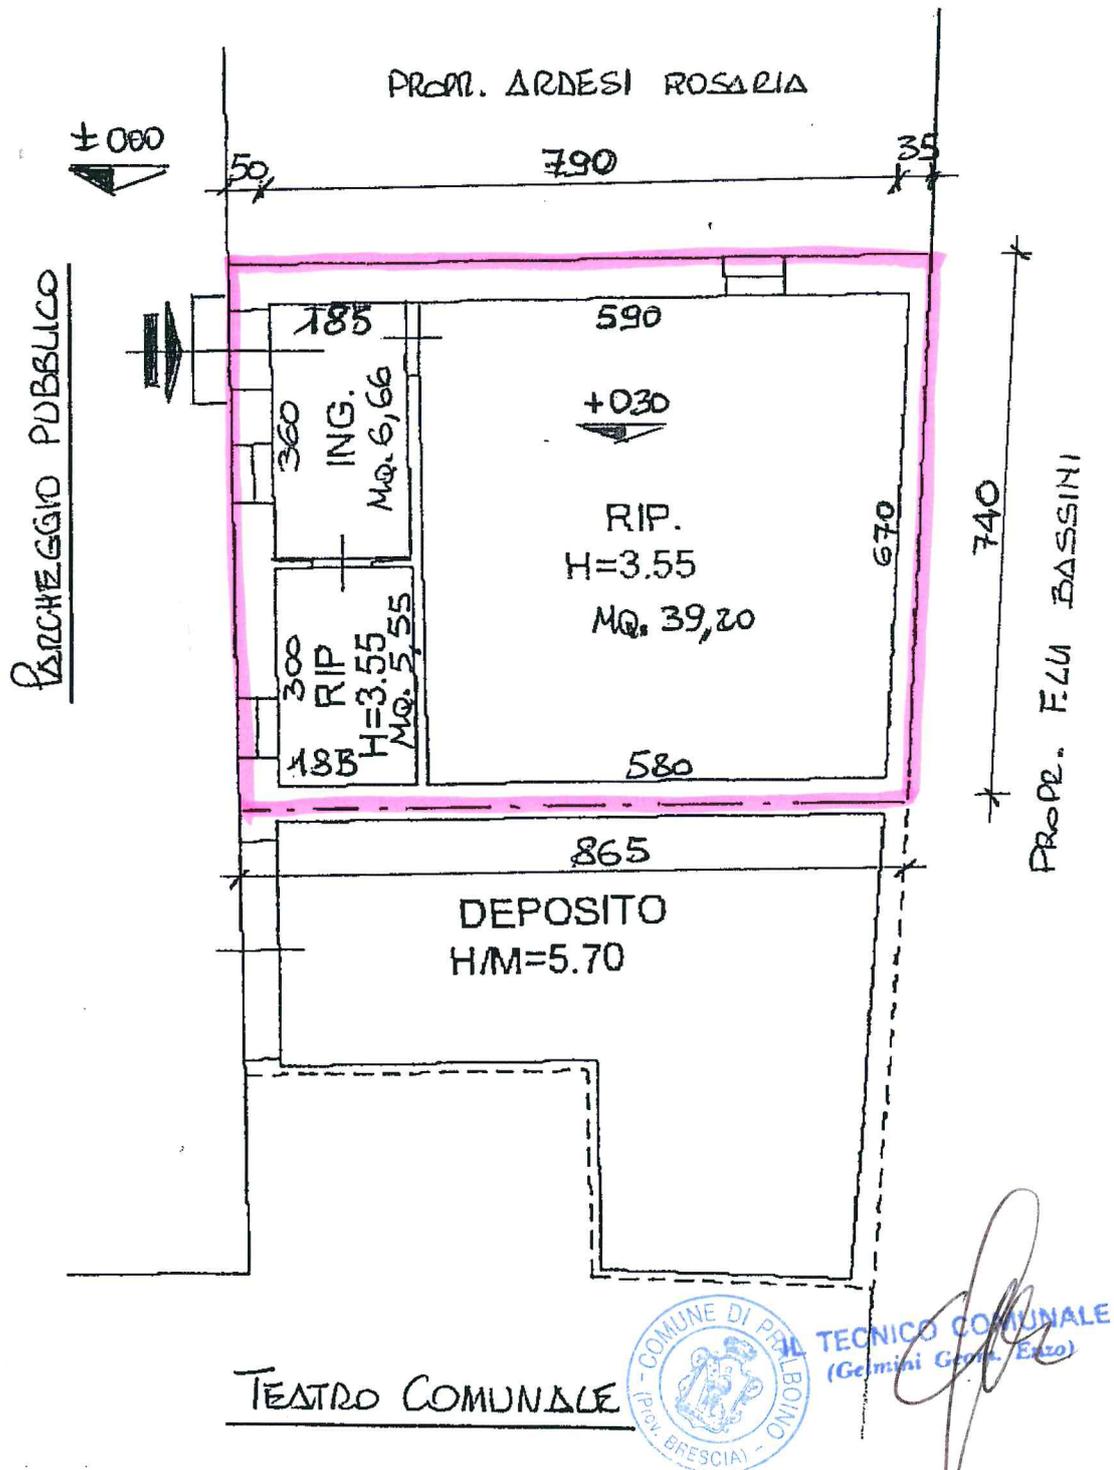
# PIANTA PIANO TERRA

- Ingresso : Superficie utile interna mq. 6,66
- Ripostiglio : Superficie utile interna mq. 5,55
- Locale principale : Superficie utile interna mq. 39,20

per una superficie utile interna complessiva di mq. 51,41 ed una superficie lorda di pavimento (compreso le murature) di circa mq. 64,38.
